# Sanierung

von korrodierter Bewehrung in Betonsandwichwänden

## Sanierung von korrodierter Bewehrung in Betonsandwichwänden durch eine nachträglich angebrachte hinterlüftete Außenwandkonstruktion (Instandsetzungsprinzip W)

Univ.-Prof. em. Dr. Erich Cziesielski, Technische Universität Berlin

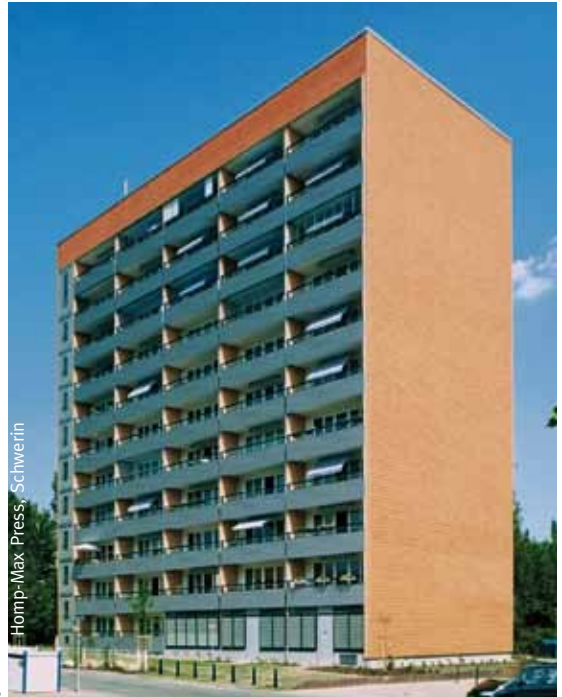
6 Wohnhochhaus, Schwerin. BBP Bauconsulting, Berlin.

Zwischenzeitlich sind eine Vielzahl von Gebäuden nach dem erläuterten Prinzip instandgesetzt worden (vgl. Bilder 6 und 7).

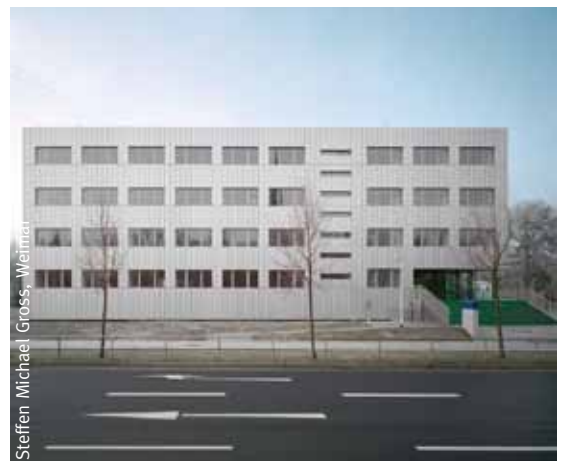
7 Sanierung Polizeirevier Chemnitz-Süd.  
schulz & schulz Architekten, Leipzig.
